# TARTÓSZERKEZETI SZAKVÉLEMÉNY

## **EGYMI Kurityáni Tagintézmény**

3732 Kurityán, Kossuth út 130. sz. alatti „Kastély épület”

DÍSZTEREM FÖDÉM STATIKAI ÁLLÉKONYSÁGÁRA

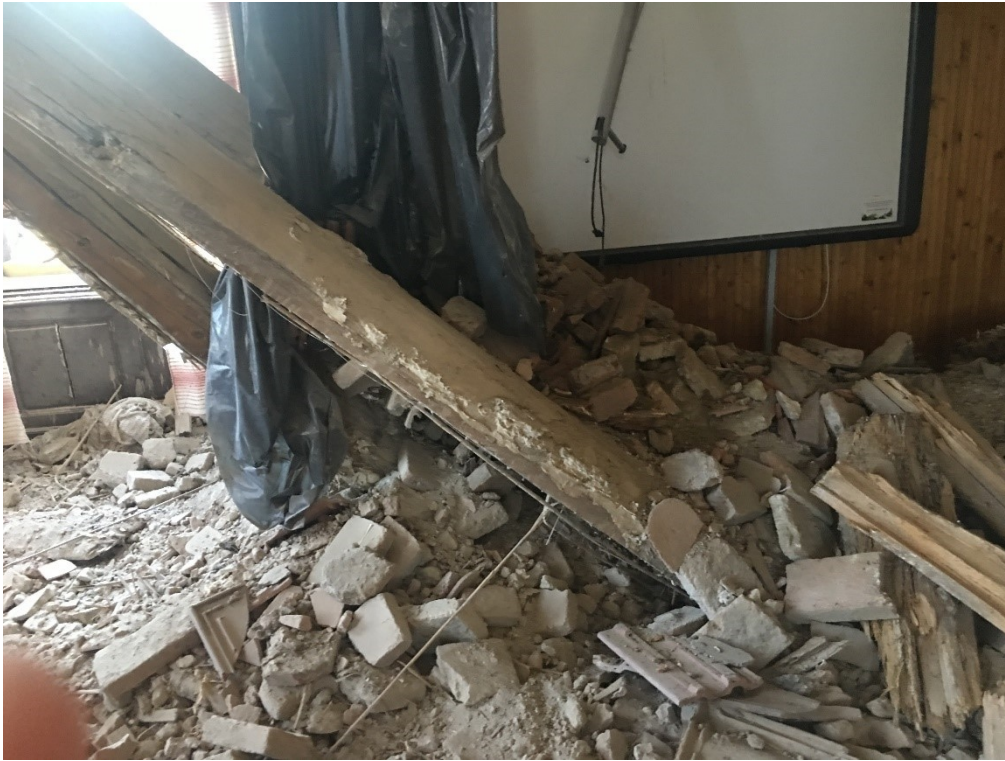
- A tetőfedés tönkremenetel oka a cserép avulása, az alátámasztó faszerkezet tönkremenetele, karbantartás hiánya. A fa szerkezet szétesésűsége után a fedés nem tudta ellátni funkcióját. (csapadékvíz bevezeti, a porhó a cserép hézagokon keresztül bejut a padlástérbe)
- A fagerendák a beázás után korhadásnak indultak, elvesztették teherbíró képességét. A fóliával takart padlás a szerkezetbe zárta a párákat, mellyel a fafödém korhadását, tönkremenetelét felgyorsította.

1. Beázás okozta elkorhadt födémgerenda

- Az épület dísztermének fa födémgerendái elkorhadtak, azonnali cseréjük szükséges.
- A fagerendák tönkremeneteléhez vezető okok megszüntetése, értem ez alatt a cserép héjazat cseréjét, a szükséges fedélszéki elemek cseréjével, pótlásával.

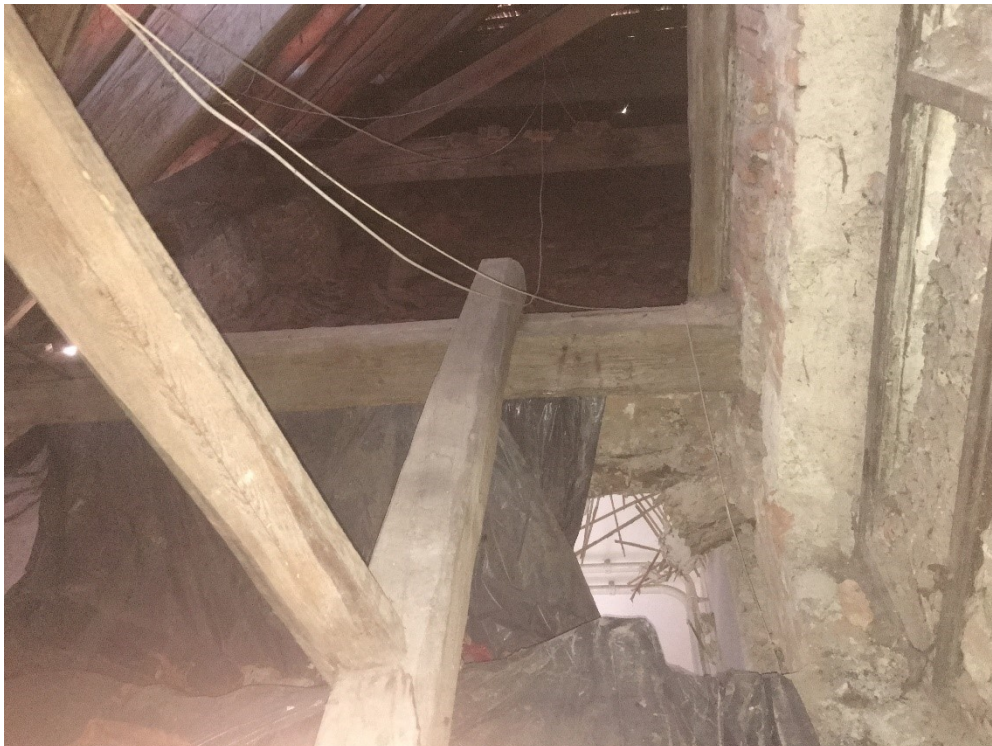
2. Elkorhadt födémgerenda falcsatlakozás

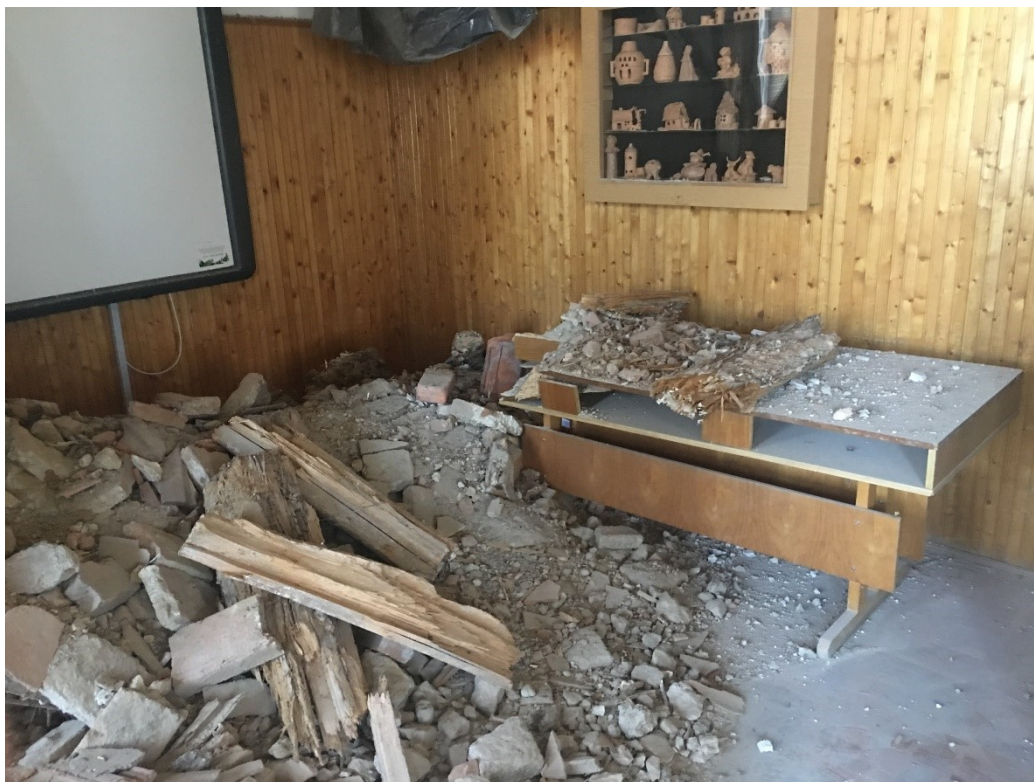
- Az épület fedése nem képes a rá szabott funkciót ellátni, az épület cserépfedése gyakorlatilag teljes felületen tönkre ment, **teljes tönkremenetel történt.**
- A tetőszerkezet állapota erősen kritikus. A szerkezeti elemek (léc, szaruzat) helyenként nem teherhordóak, **részleges tönkremenetel történt.**
- A fa födémgerendák felfekvéseinél a korhadás előrehaladott állapotú, nem teherhordóak **teljes tönkremenetel történt.**

### 3. Beomlott földem – korhadt gerendavégek

**A beomlott födémszakasz kitakarítása után a szomszédos födémgerendák állapotvizsgálata szükséges!**

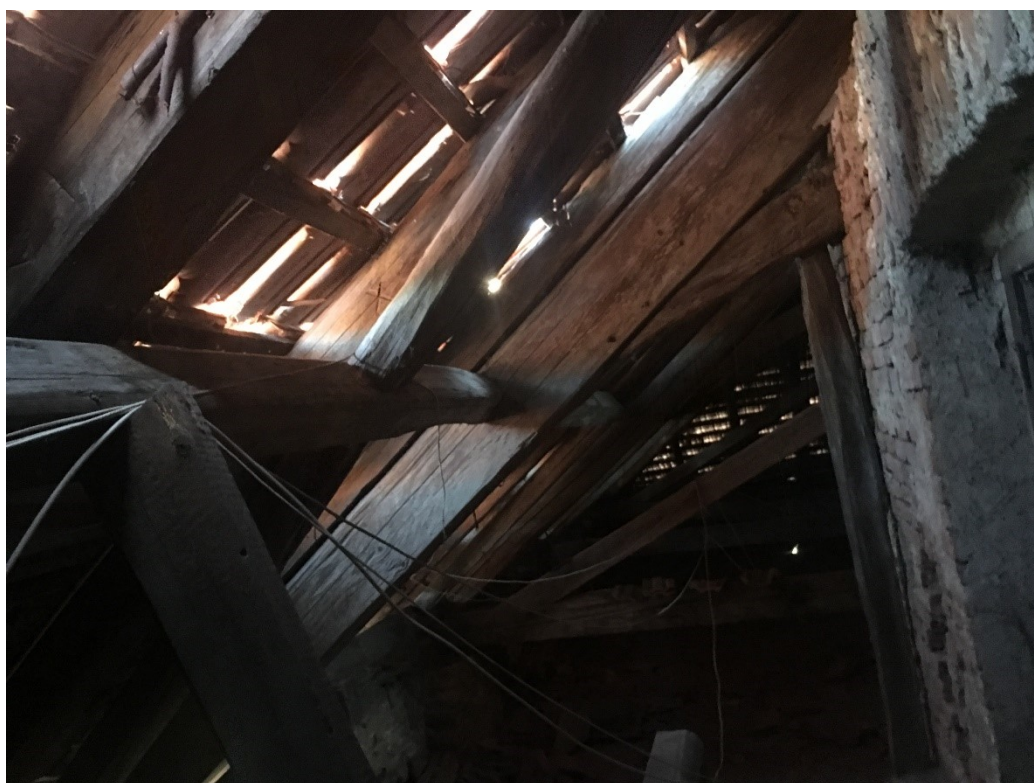
### 4. A beomlott földémszakasz fölötti cserép héjazat

**Mivel az épület jelenlegi állapotában balesetveszélyes és az állapot romlás gyors ütemű, ezért az épület teljes héjazat cseréjét és a tönkrement födémmező és a közvetlen környezetének mihamarabbi kijavítását javaslom! A cserépfedés cseréjét követően a padlásterről a fólia kerüljön le, ez által a födém ismét ki tud szellőzni, a fa gerendázat tartószerkezeti állékonysága tovább fenntartható!**

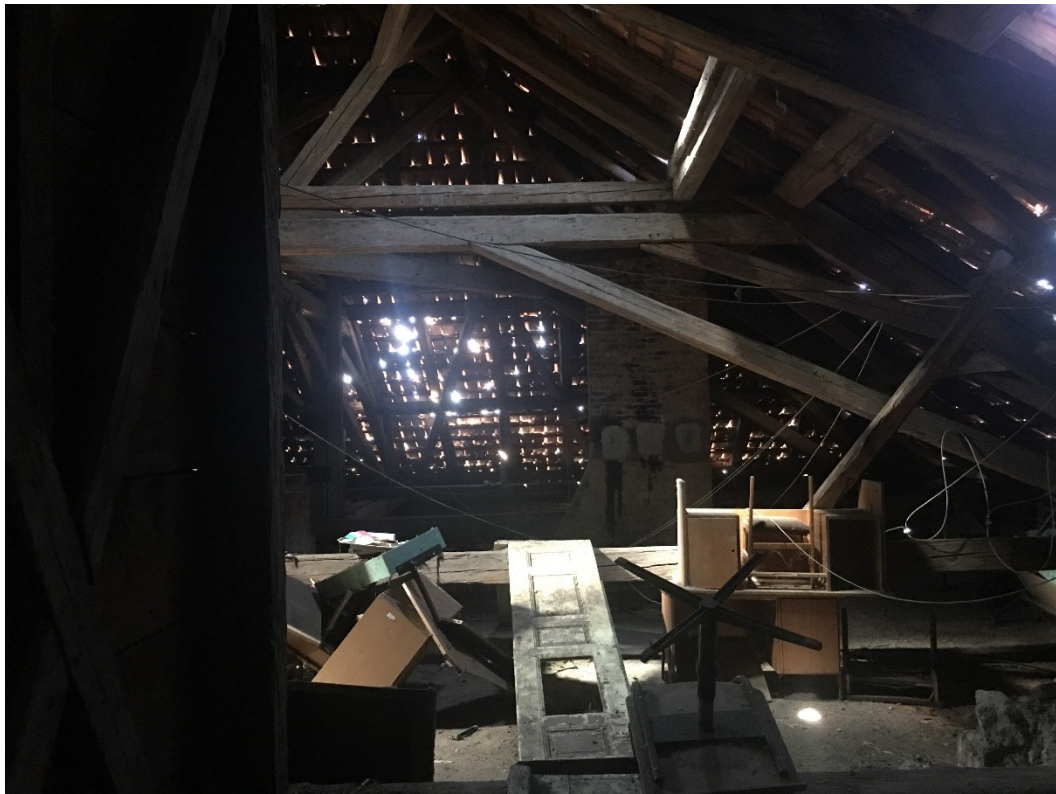
## 5. Teljesen áteresztő cserép héjazat
