## EFOP-4.1.3-17-2017-00173

### GERLAI ÁLTALÁNOS ISKOLA TANULÁST SEGÍTŐ TEREINEK INFRASTRUKTURÁLIS FEJLESZTÉSE

**Projekt azonosító:** EFOP-4.1.3-17-2017-00173

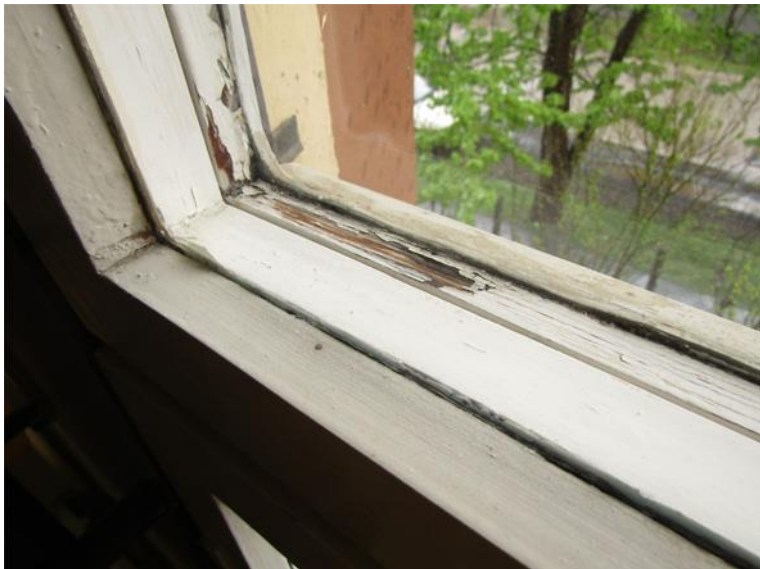
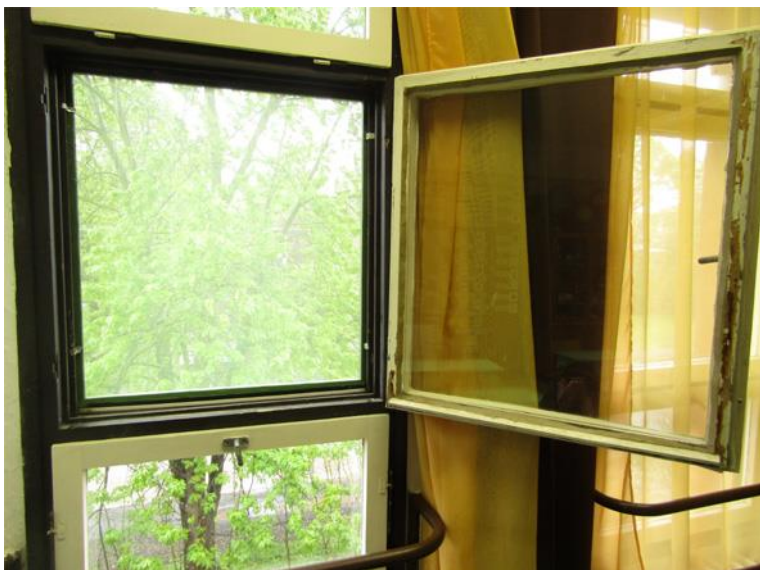
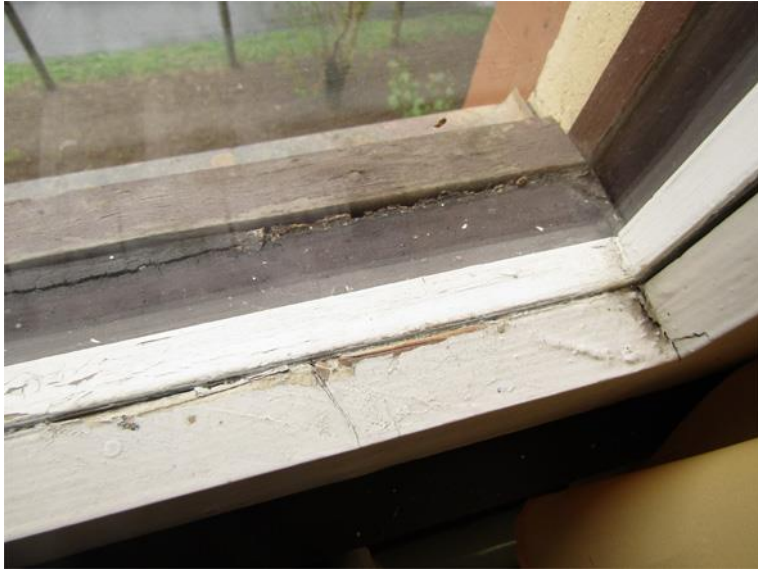
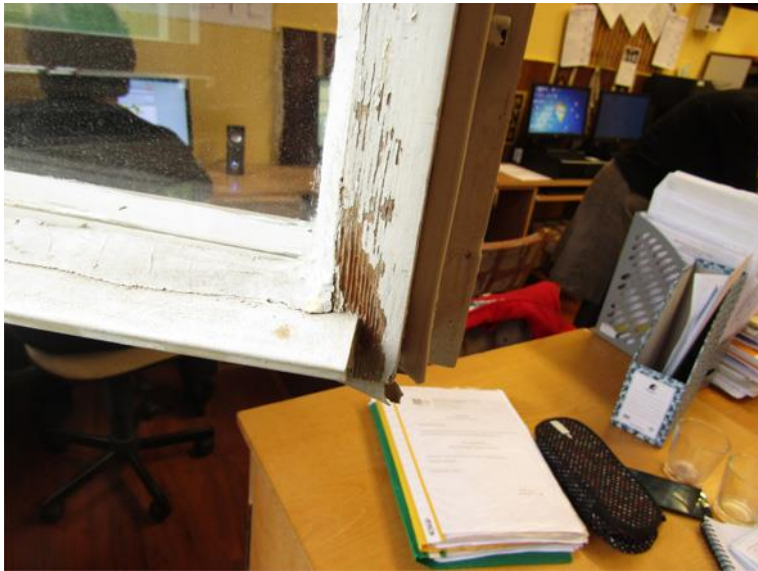
Állapotleírás – nyílászárók állapota

Az ablakokba az akkori szabványoknak megfelelő kétrétegű normál síküveg került beépítésre. Az ablakszárnyak dupla üvegesek, nem hőszigetelt üvegek, csavarozással vannak összefogva, szétnyithatók. Rendkívül körülményesen takaríthatók.

Az ablakok nem zárnak rendesen, hőtechnikai tulajdonságai a mostani szabványoknak nem felelnek meg, jelentős hővesztés tapasztalható.

Az eltelt 33 év alatt az ablakok fakeretének szerkezete a természetes korhadási folyamatok hatására meggyengült, vetemedés, anyaghiba, és az időközbeni átfestés, újragittelés ellenére is - a festék pergése miatt - festékhiány tapasztalható.

Nem zárnak tökéletesen, sőt az ajtók alatt 1-2 cm-es rések láthatóak. Az ajtók teljes méretükben üvegezettek, ugyanolyan üvegekkel vannak ellátva, mint az ablakok, a hőtechnikai előírásoknak nem felelnek meg ezek sem. Az ajtók üvege előtt kívülről, fél magasságban vasrács van.

Épület nyílászáróinak cseréje, energiakorszerűsítés.
